Résumé de l'expertise n° BARNOIN160922

| Désignation du ou des bâtiments |
|---|
| <p>Localisation du ou des bâtiments : Adresse : Palais Mary - Escalier B 53 Promenade des Anglais Commune : 06000 NICE</p> <p>Désignation et situation du ou des lot(s) de copropriété : Appartement de type 3/4 situé au 3° étage</p> <p>Périmètre de repérage : Ensemble des parties privatives</p> |

Certificat de superficie de la partie privative

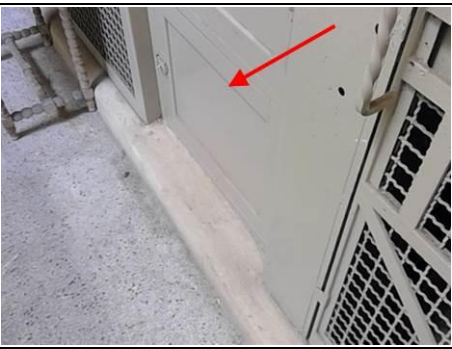
| | <p>Photo n° PhGaz001 le compteur n'est pas accessible (placard technique bloqué)</p> |

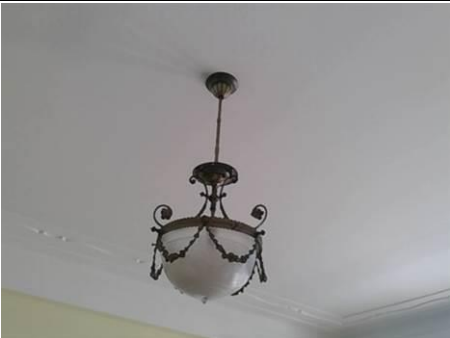
| | <p>Photo PhEle004 Libellé de l'anomalie : Au moins un circuit (n'alimentant pas des socles de prises de courant) n'est pas relié à la terre. Remarques : Luminaire (3ème étage - Entrée, 3ème étage - Chambre 1) Matériel isolé de classe 2 non vérifiable (3ème étage - Séjour) (3ème étage - Chambre 2, 3ème étage - Buanderie)</p> |
