DOSSIER DE DIAGNOSTICS TECHNIQUES

Référence : AG INVEST 7006 23.06.23

Bien : **Appartement**
Adresse : **16 boulevard Joseph Garnier
06000 NICE**
Numéro de lot : **24**
Référence Cadastre : **LO - 221**

RAPPORT N° AG INVEST 7006 23.06.23

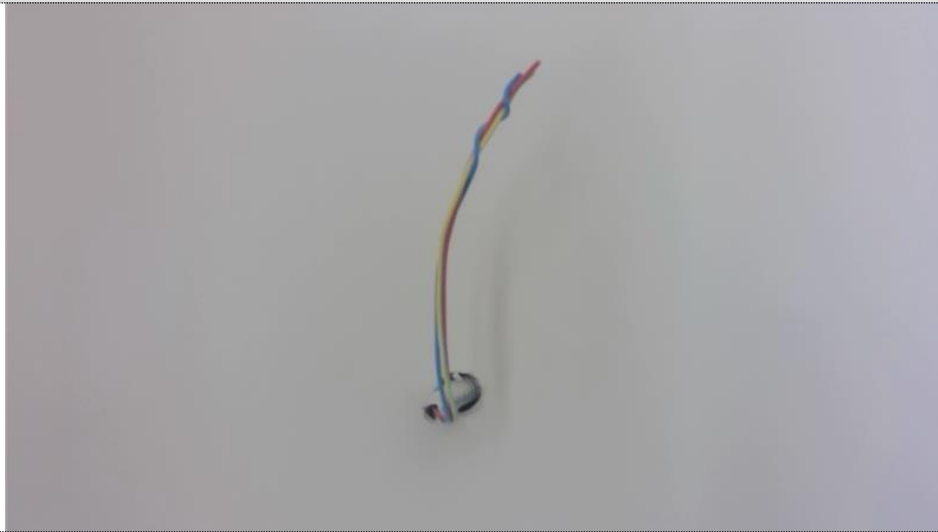
Point de contrôle N° B.8.3 e)

<u>Description :</u>	Au moins un CONDUCTEUR isolé n'est pas placé sur toute sa longueur dans un conduit, une goulotte, une plinthe ou une huisserie, en matière isolante ou métallique, jusqu'à sa pénétration dans le MATERIEL ELECTRIQUE qu'il alimente.
<u>Observation(s)</u>	
<u>Localisation :</u>	Chambres
