# Dossier de Diagnostics Techniques

Numéro de dossier : 260313-2182-AG

Adresse : ..... **51, Porte de France  
Le Beurivage (T3-146, Box-51, Cave-83)**

# Résumé du Dossier de Diagnostics Techniques

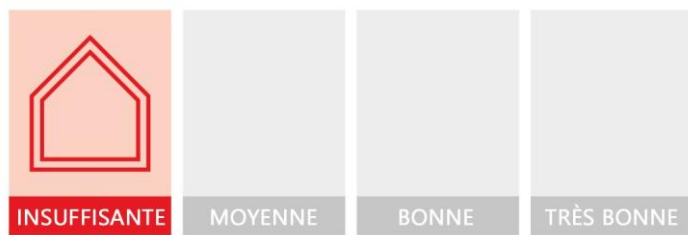
### Performance de l'isolation

<b>Murs</b>	Inconnu (à structure lourde) non isolé donnant sur un local chauffé / Mur en béton banché d'épaisseur $\leq 20$ cm avec un doublage rapporté non isolé donnant sur l'extérieur / Mur en béton banché d'épaisseur $\leq 20$ cm non isolé donnant sur l'extérieur / Inconnu (à structure lourde) non isolé donnant sur des circulations sans ouverture directe sur l'extérieur	<b>insuffisante</b>

<b>Plancher bas</b>	Dalle béton non isolée donnant sur un local chauffé	<b>Sans objet</b>

<b>Toiture/plafond</b>	Dalle béton non isolée donnant sur un local chauffé	<b>Sans objet</b>

<b>Portes et fenêtres</b>	Portes-fenêtres coulissantes métal à rupture de ponts thermiques, double vitrage avec lame d'argon 16 mm à isolation renforcée et volets roulants aluminium Fenêtres coulissantes métal à rupture de ponts thermiques, double vitrage avec lame d'argon 16 mm à isolation renforcée et volets roulants aluminium Porte(s) bois opaque pleine	<b>très bonne</b>
