DOSSIER DE DIAGNOSTICS TECHNIQUES

Référence : AG INVEST 7851 09.12.24

<u>Bien</u> :	Appartement
<u>Adresse</u> :	Bâtiment 2 rue Tondutti de l'Escarène 06000 NICE
<u>Numéro de lot</u> :	NC
<u>Référence Cadastre</u> :	LD - 214

RAPPORT N° AG INVEST 7851 09.12.24

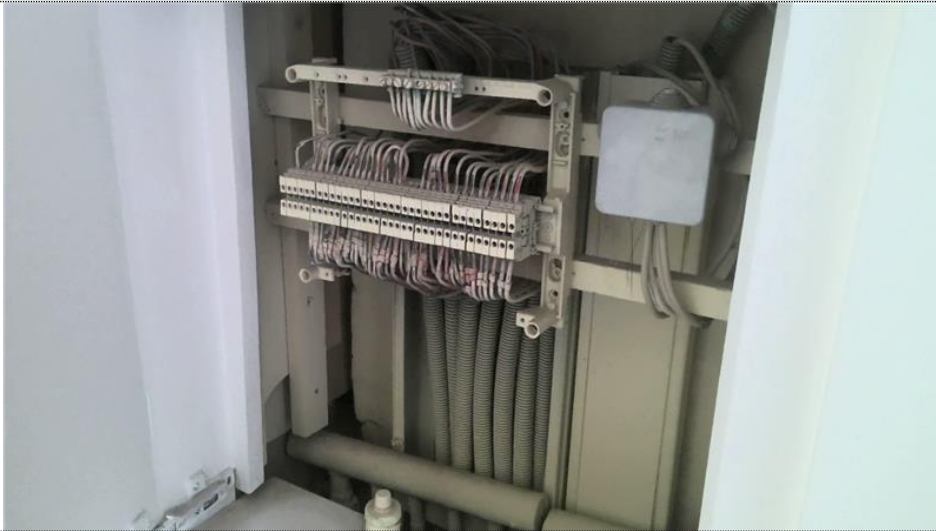
Point de contrôle N° B.7.3 a)

Description : L'ENVELOPPE d'au moins un matériel est manquante ou détériorée.

Localisation : Couloir n°1

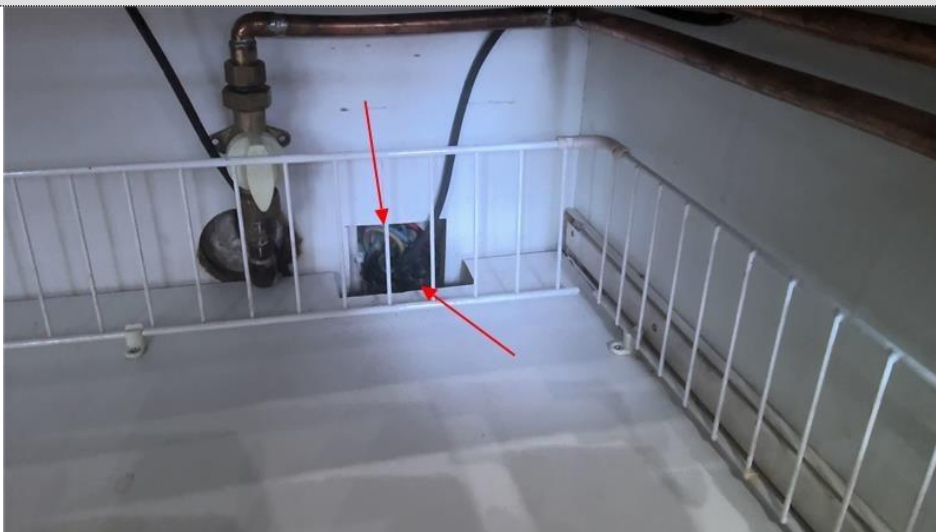
Point de contrôle N° B.7.3 a)

Description : L'ENVELOPPE d'au moins un matériel est manquante ou détériorée.

Localisation : Cuisine (3ème), Hall d'entrée

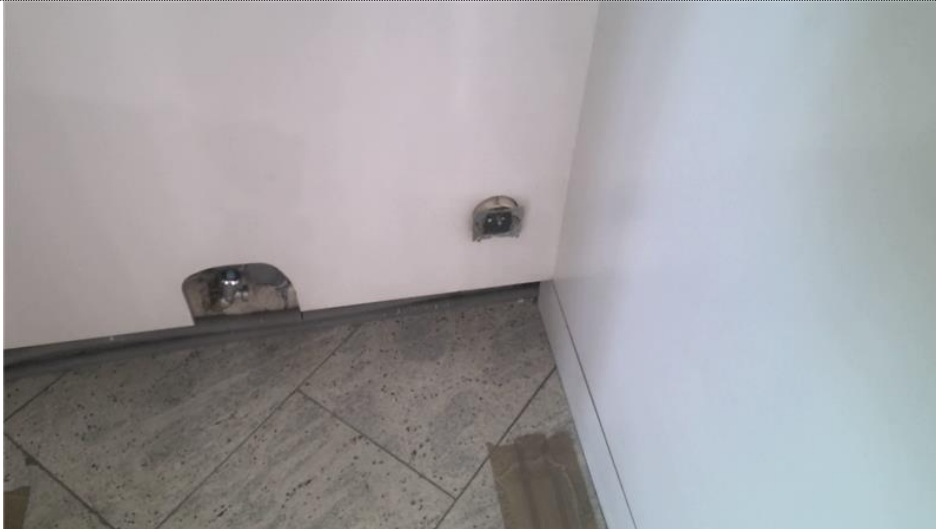
Point de contrôle N° B.7.3 a)

Description : L'ENVELOPPE d'au moins un matériel est manquante ou détériorée.

Localisation : Cuisine (3ème), Hall d'entrée

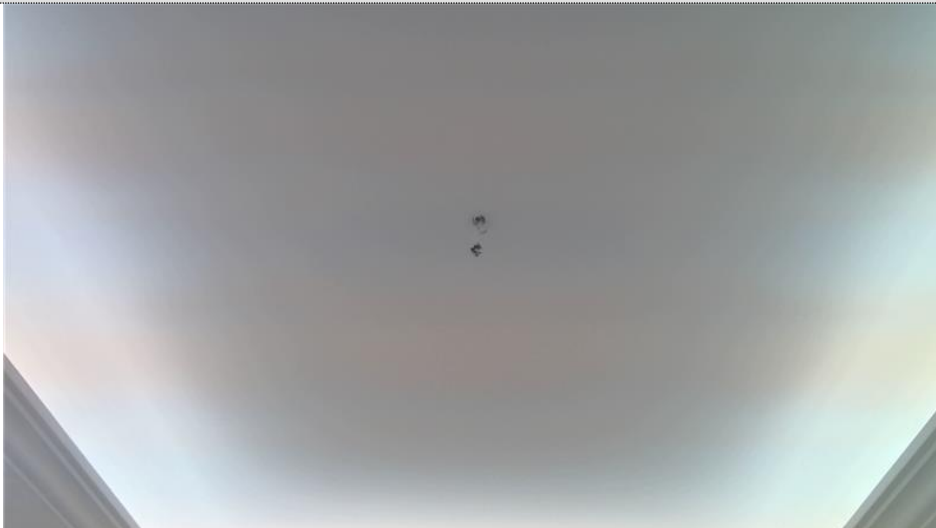
Point de contrôle N° B.7.3 a)

Description : L'ENVELOPPE d'au moins un matériel est manquante ou détériorée.
